REMONT TARASU

Wbrew pozorom taras na gruncie to wcale nie trywialny element budowanego domu. Praktycy twierdzą, że rzadko który wytrzyma w Polsce ponad 10 lat do pierwszego remontu po zbudowaniu. Dlaczego tak się dzieje? Wiele wyjaśnia ten artykuł, któremu nadaliśmy formę *case study* w postaci dwugłosu – najpierw prezentujemy opowieść właścicieli domu, w którym taras już po 6 latach definitywnie wymagał remontu.

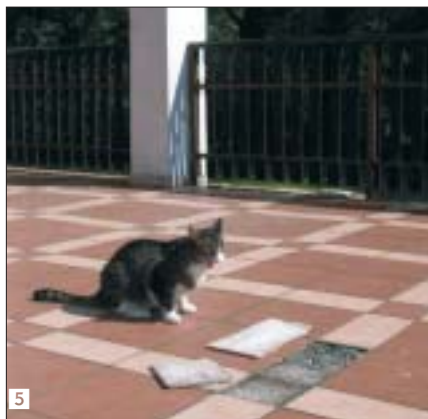
Nadzieja, że obejdzie się niewielką naprawą – ponownym przyklejeniem ruszających się płytek, przysła po dokonaniu głębszej inspekcji. Po podniesieniu kilku płytek okazało się, że nie ma ich do czego przykleić, gdyż wylewka pod nimi kruszy się w palcach 5.

Ręką można było swobodnie wygrzebać mokry, rozkruszony piasko-cement na całą głębokość warstwy wylewki, aż do papy znajdującej się pod tą warstwą. Stało się jasne, że czeka nas duży remont, a właściwie zbudowanie tarasu od początku. Nikomu się nie uśmiecha budowanie tarasu co kilka lat, zatem postanowiliśmy zrozumieć, jakie błędy popełniono przy budowie naszego tarasu, żeby nie wracać do tego „tematu” znów po kilku latach. Przez dobry miesiąc na naszym tarasie odbywały się dyskusje z wieloma fachowcami. Z tych dyskusji wyłonił się wprawdzie jednoznaczny obraz przyczyn naszych problemów, ale proponowane rozwiązania szczegółowe nie były już tak jednoznaczne, co zmusiło nas do podjęcia niektórych decyzji „na swój rozum”. Nie trzeba dodawać, że tych „samodzielnych” decyzji obawiamy się, gdyż nadal mamy trochę różnych wątpliwości – niektóre postaramy się dalej sformułować w postaci bezpośrednich pytań do eksperta.

Podstawowa, fizyczna przyczyna zrujnowania naszego tarasu jest oczywista. To woda i mróz. Woda, obecna pod płytkami w wylewce, po nastaniu mrozów zamienia się w lód, a zwiększając przy tym objętość rozsada betonową wylewkę, która kruszy się i zostaje „przemielona” w proszek. W ramach ogólnych konstatacji powiedzmy jeszcze, że woda bierze się z dołu (podciąganie kapilarne wody gruntowej) lub z góry (woda opadowa). Cały problem polega więc na tym, by zabezpieczyć się przed tymi dwoma źródłami wody. Popatrzmy, jak był zbudowany nasz taras 6 i jakie popełniono w nim błędy.

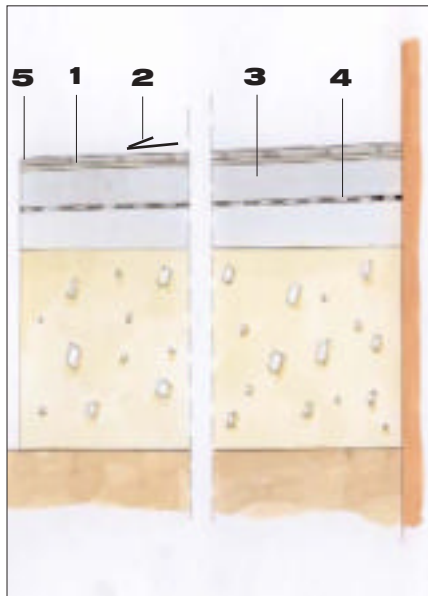
6 Błędy w wykonaniu tarasu

1 – Nie położono warstwy hydroizolacyjnej na wylewkę lecz bezpośrednio klej i płytki. Zatem woda opadowa swobodnie przenikała do wylewki przez nieszczelne fugi. Podobno nie istnieją fugi, które by gwarantowały szczelność przez dłuższy czas.

2 – Spadek był zbyt mały – zaledwie 3 cm na 4 metrach, a powinien wynosić 1-2 cm na 1 metr. Przy tak małym spadku i pewnych nierównościach woda opadowa „stała” w niektórych miejscach tarasu, co sprzyjało jej przenikaniu pod płytki do wylewki. Ponadto, niewłaściwe jest wytwarzanie spadku poprzez zmienną grubość wylewki. Spadek powinien istnieć pod wylewką. Zmienna grubość wylewki źle wpływa na jej „pracę” pod wpływem zmian temperatury.

3 – Wylewkę wykonano z niewłaściwego materiału (za chudy beton) bez zbrojenia i nie została dobrze „zatarta”

4 – Pod wylewką położono na zimno papę o zbyt niskiej jakości (na papierowej osnowie). Już po rozebraniu tarasu okazało się, że pod papą była mokra warstwa chudego betonu przemieszanego z gruzem budowlanym. Po prostu, budowlani potraktowali budowę tarasu jako świetną okazję do „upłynnienia” różnych śmieci z budowy. Do końca nie wiemy, czy wilgoć pod papą pochodziła z wód opadowych wskutek nieszczelności hydroizolacji, czy też z gruntu w wyniku podciągania kapilarnego.

5 – Nie została wykonana obróbka metalowa wzdłuż obwodu tarasu. Właśnie to spowodowało odpadanie płytek na obrzeżach. Ściekająca z tarasu woda „zawijała się” pod płytki i była wchłaniana przez wylewkę. Dlatego też, zanim pojawiły się pierwsze nieszczelności fug na posadzce tarasu, przy jego krawędziach wylewka nasiąkała już wodą spływającą z tarasu.

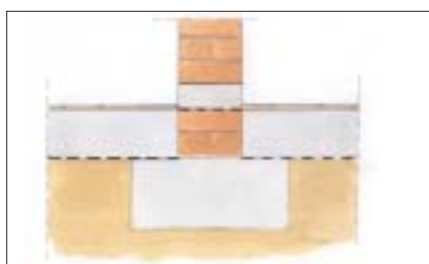
15 Tak wyglądały błędnie zaizolowane kolumny

Po usunięciu starego jastrychu okazało się, że kolumny na tarasie są zbudowane z cegły i warstwa poniżej papy zlasowała się całkowicie, i kruszy się przy dotknięciu ręką 14. Kolumny już były remontowane 4 lata temu, gdy okazało się, że odpada z nich tynk wskutek braku jakiegokolwiek izolacji poziomej. Zaprośiliśmy wówczas wykonawcę budynku, który wykonał podcięcie kolumn, włożył papę i zalał warstwą betonu (tę operację wykonuje się w dwóch etapach, podcinając za każdym razem połowę przekroju kolumny).

Jednak papę włożono na poziomie ciut powyżej płytek na tarasie, a więc pod nią pozostała warstwa cegieł, które nasiakając wodą od kontaktu z mokrą wylewką uległy zlasowaniu 15. Nie było zewnętrznych oznak tej groźnej sytuacji dopóki nie skuliśmy jastrychu. Należało usunąć zlasowaną cegłę i zastąpić ją betonem. Ponieważ kolumny spełniają rolę nośną dla stropu, trzeba było podeprzeć strop metalowymi stemplami 17, 18, 19. Trzeba było też podtrzymać same kolumny, żeby nie „siadły” podczas podcinania. W tym celu wykonano specjalną konstrukcję – w postaci obejmy z kątownika i dwóch prętów włożonych w otwory przewiercone na skroś kolumny (20, 21). Po tych przygotowaniach została wybrana zlasowana cegła – najpierw do połowy przekroju wszystkich trzech kolumn, położona papa i szczelina wypełniona betonem. Po dwóch dniach to samo zrobiono z drugiej strony kolumn 16.

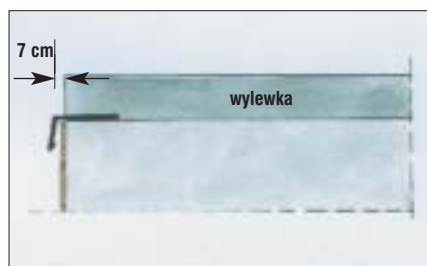
23 Obróbka pierwsza

Wydawało nam się, że zostało już tylko przykleić płytki. Ale polewając świeży jastrych wodą przez kilka dni i czekając 28 dni na położenie warstwy hydroizolacji (tyle wymaga producent CR 166), mieliśmy dość czasu na rozmyślanie. Martwiła nas obróbka metalowa - położona pod jastrychem a do tego wyglądająca mało atrakcyjnie. Ciągłe nie rozumieliśmy, co nam da ta obróbka, jeśli woda będzie ściekać z płytek po jastrychu, czyli krawędź jastrychu będzie „pić” wodę. A ponadto, wystająca spod wylewki część 23 o długości ok. 7 cm nie miała spadku, więc tworzyła warunki do zalegania śniegu i jego podtapiania pod jastrych, potem zamarzania, a w efekcie – uszkodzenia brzegów części wylewki.
