REMONT TARASU

Wbrew pozorom taras na gruncie to wcale nie trywialny element budowanego domu. Praktycy twierdzą, że rzadko który wytrzyma w Polsce ponad 10 lat do pierwszego remontu po zbudowaniu. Dlaczego tak się dzieje? Wiele wyjaśnia ten artykuł, któremu nadaliśmy formę *case study* w postaci dwugłosu – najpierw prezentujemy opowieść właścicieli domu, w którym taras już po 6 latach definitywnie wymagał remontu.

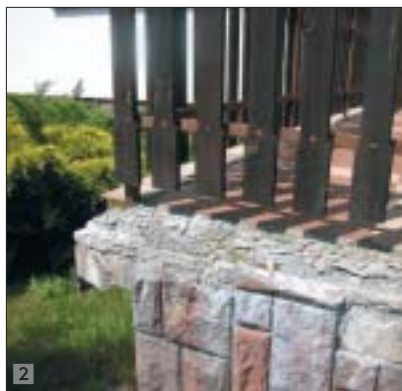
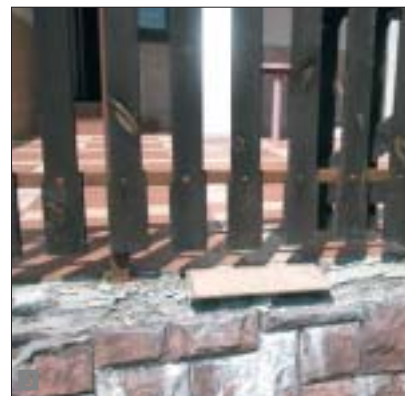
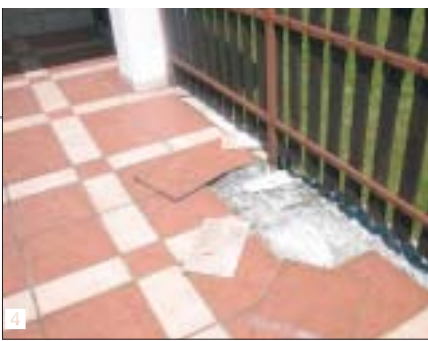
Jednak na nic to się zdało i na jesieni ubiegłego roku wszystkie płytki terakoty na obwodzie tarasu znowu odpadły 2, 3, 4 a jakby tego było mało, po ostatniej zimie zaczęły też „tańczyć” płytki w różnych miejscach powierzchni tarasu. Jedynie posadzka w części pod stropem pozostała w stanie nienaruszonym.

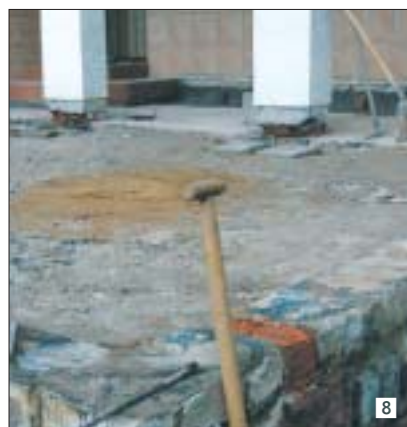
Najbardziej przykrą niespodzianką po skuciu starego jastrychu był stan odsłoniętej dolnej części kolumn 8, 9. Okazało się, że kolumny stoją na warstwie zlasowanej cegły, co grozi katastrofą budowlaną. Akcją ratunkową, która zajęła nam miesiąc, opisujemy w następnym punkcie, a teraz wróćmy do opisu właściwego remontu tarasu.
